Fortaleza, 12 de Dezembro de 2008
Relatório de Avaliação no. 1437-0908_B

CABEDELO

Armador: CODERN, do Rio Grande do Norte

enquanto o mesmo se encontrava atracado ao cais do porto de Natal, RN, com o propósito de verificar a condição técnica atual e avaliar o valor da embarcação.

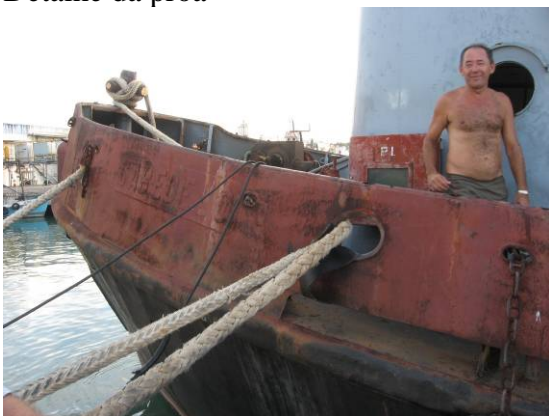
Detalhe da proa

Foram verificadas pequenas mossas ao longo dos costados, e uma mossa mais significativa por boreste da proa.

33.1	Chapa de Aço Carbono ASTM-A-36 de 3/8"	m2	14,00
33.2	Chapa de Aço Carbono ASTM-A-36 de 1/2"	m2	6,00
33.3	Chapa de Aço Carbono ASTM-A-36 de 5/8"	m2	4,00

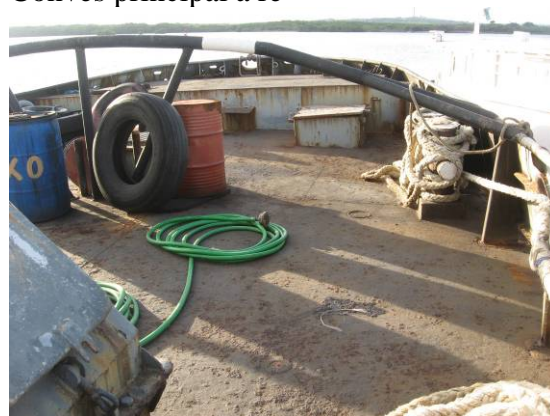
Convés principal a ré

O estado geral da embarcação é ruim, com pintura geral desgastada, estrutura do casco em geral boa, mas com corrosão em vários pontos, notadamente na superestrutura e no convés principal, e nos tanques de aguada e de lastro.

12.1	SUPERESTRUTURA		
a	limpeza ST-3	m2	116,00
b	Abertura de perfil de ancoragem	m2	174,00
c	limpeza com solvente	m2	116,00
d	pintura	m2	522,00
12.2	CONVÉS PRINCIPAL		
a	jateamento SA 2 1/2	m2	161,00
b	pintura	m2	483,00

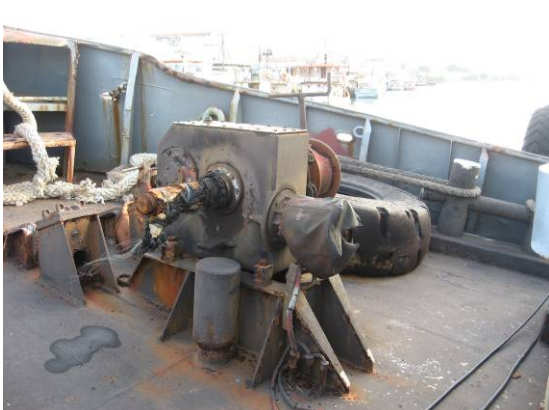
Guincho de atracação (notar falta da coroa de barbotin de bombordo)

62.1	Fabricar e instalar dois (2) novos sistemas de trava e uma (1) cinta com fuso e buchas para o sistema de freio	vb	1,00
62.2	Fabricar e instalar dois (2) novos molinetes	vb	1,00
63	Fabricar e instalar duas (2) novas coroas de barbotin	vb	1,00
64	CAIXAS DE ENERGIA		
	Fabricar e instalar duas (2) caixas de energia, uma (1) para a botoeira da máquina de suspender e outra para o paiol da proa	vb	1,00
65	MORDENTES E GUIAS DAS AMARRAS		
	Fabricar e instalar dois (2) sistemas de mordentes e dois (2) sistemas de guias nas saídas dos escovens	vb	1,00
66	TESTE DE PRESSÃO EM TANQUES		
	Realizar teste de pressão (pressão de 2lb/pol2) em 11 tanques. Delinear e orçar os reparos necessários. Não incluído a execução dos reparos	unid	11,00
67	PORTAS ESTANQUES, VIGIAS E JANELAS DO PASSADIÇO

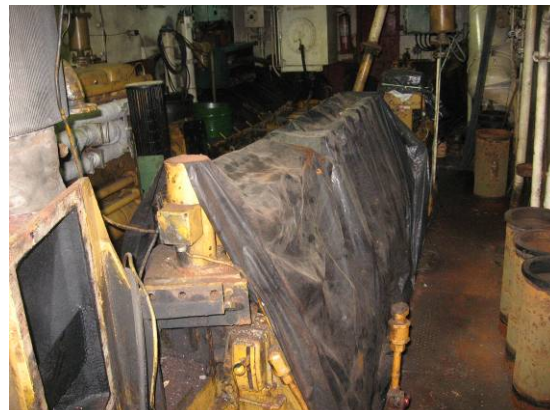
O motor de bombordo estava parcialmente desmontado, com as bielas no estrado da praça de máquinas; o motor de boreste foi informado como operacional, mas não foi visto em operação.

Motor de bombordo parcialmente desmontado

42.2	MCP DE BB		
	O otor deve ser remontado e testado, observando-se que diversas peças devem estar condenadas haja vista o motor estar aberto a mais de um ano sem proteção adequada	Vb	1,00
43	MCAs BB/BE		
	Manutenção e teste dos sensores de pressão, temperatura, rotação e bobina de parada	vb	1,00
44	CARREGADOR DE BATERIA E QUADRO DE SEGURANÇA		
	Manutenção consistindo de limpeza com produto apropriado (elictrymax SDL-17), reaperto das conexões e testes dos componentes. Os componentes que apresentarem defeito serão fornecidos pelo cliente e substituídos.	vb	1,00
45	CARREGADOR DE BATERIA ORIGINAL		
	Manutenção consistindo de limpeza com produto apropriado (elictrymax SDL-17), reaperto das conexões e testes dos componentes. Os componentes que apresentarem defeito serão fornecidos pelo cliente e substituídos.	vb	1,00
46	GERADORES DOS MCAs BB/BE		
	Manutenção dos geradores consistindo de retirada de bordo, verificação da RI dos enrolamentos, desmontagem, inspeção, limpeza dos enrolamentos com eletrimax SDL-17, secagem em estufa, emissão de relação dos sobressalentes necessários. Após o fornecimento dos sobressalentes: remontagem com os novos sobressalentes, verificação da RI dos enrolamentos, reinstalação a bordo e testes de funcionamento	vb	2,00

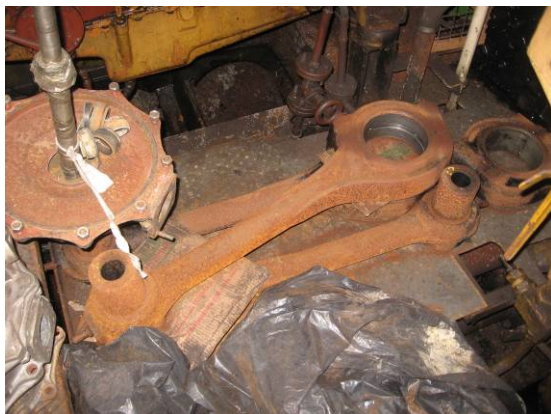
Bielas do motor

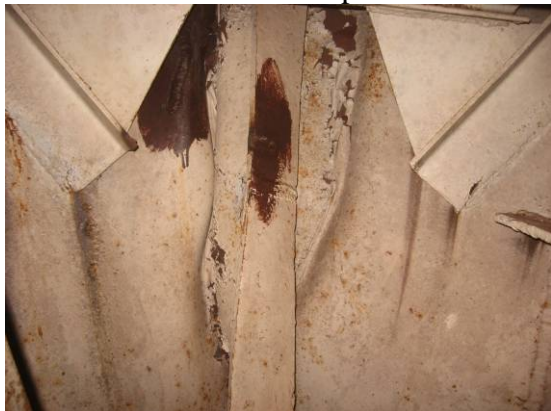
Vista interna de avaria na proa
