Fortaleza, 11 de Dezembro de 2008
Relatório de Avaliação no. 1437-0908_A

BRANAVE IV

866 Toneladas de Arqueação Bruta de Porto Alegre, RS
Armador: CODERN, do Rio Grande do Norte

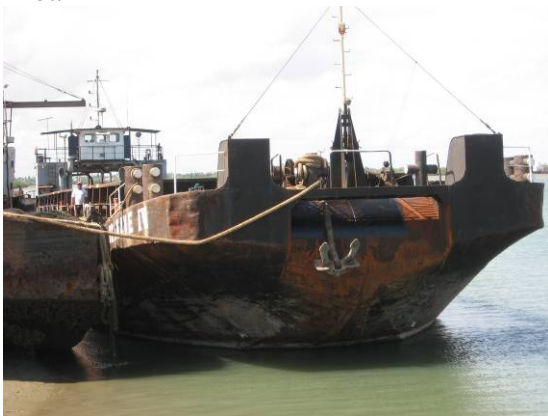
Proa

Casco com pintura em estado regular a ruim, pequenas mossas generalizadas, mas sem avarias significativas, exceto por uma moossa mais significativa por boreste da proa, com aproximadamente 3m x 2m de extensão .

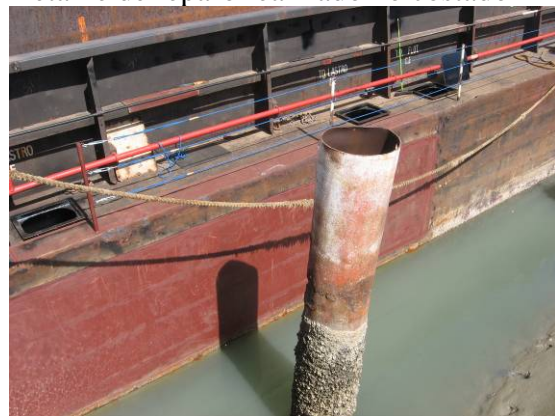
Detalhe de reparo realizado no costado

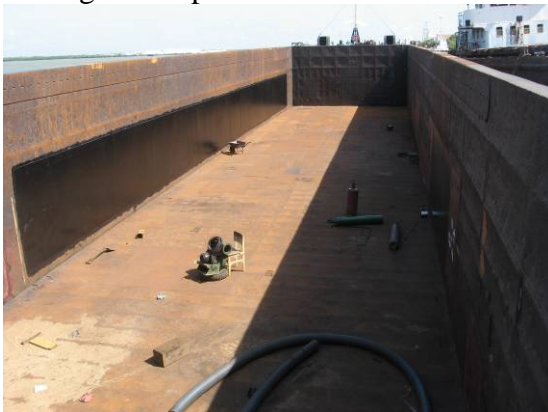
Porão com pouca pintura efetiva, mas em estágio final de reparo estrutural, que incluiu aproximadamente 120 m² de chapeamento das anteparas longitudinais substituído, e instalação de chapas sobrepostas em diversos pontos do fundo do porão.

Vista geral do porão

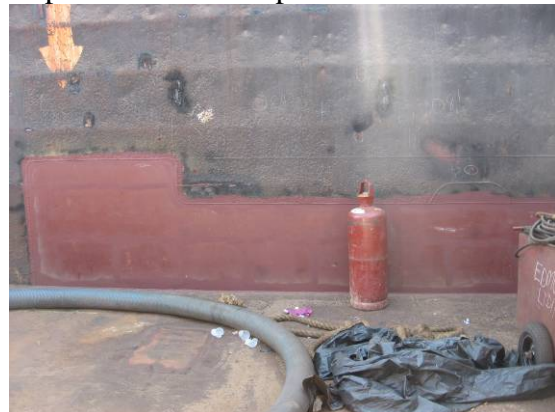
Reparo realizado no porão

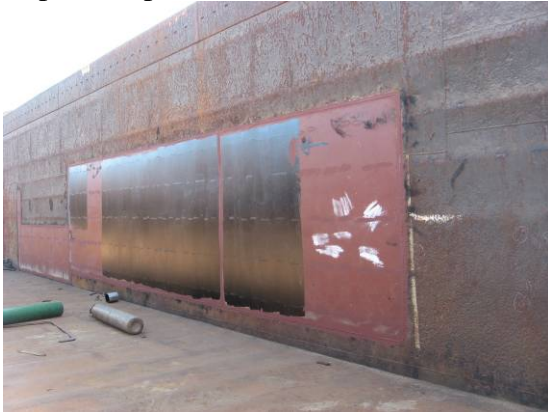
Reparo no porão

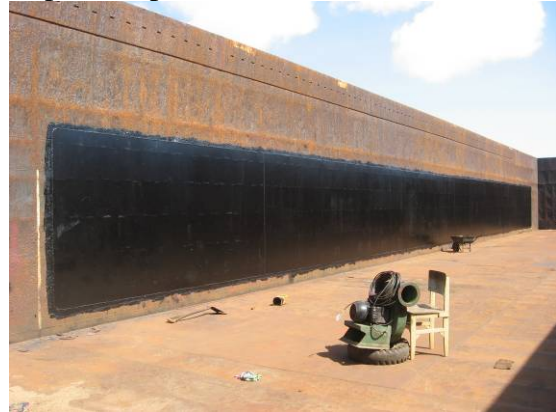
Reparo no porão

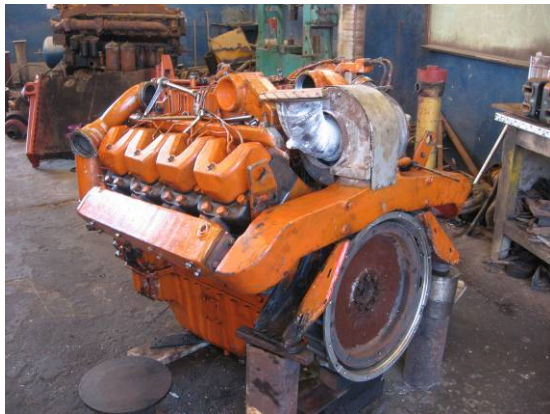
O motor principal (SCANIA DI 1474 M4OS 411 kW @ 1800 rpm) estava em boa condição visual, com uma revisão completa perto de ser finalizada.

Motor em revisão

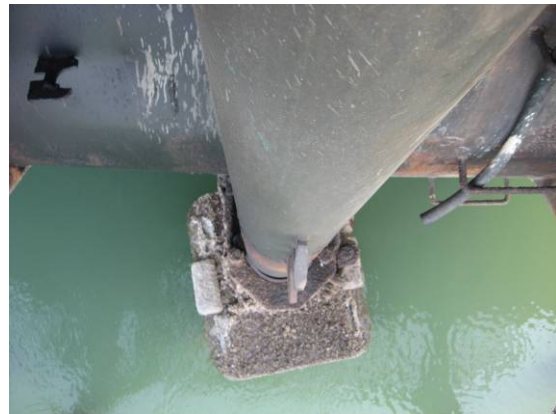
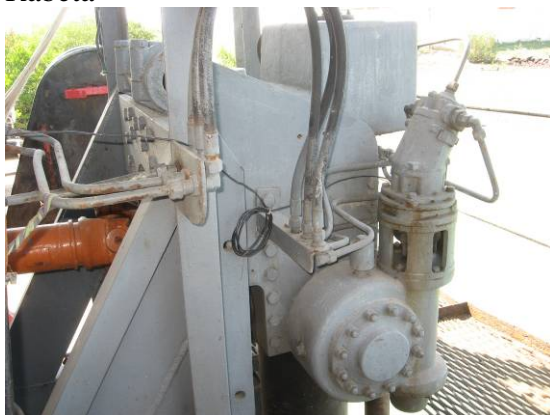
Rabeta

A rabeta Schottel azimutal estava em condição visual razoável e reportada como operacional, mas não foi testada durante a vistoria haja vista o motor estar em revisão.
