Fortaleza, 12 de Dezembro de 2008
Relatório de Avaliação no. 1437-0908_B

CABEDELO

Armador: CODERN, do Rio Grande do Norte

enquanto o mesmo se encontrava atracado ao cais do porto de Natal, RN, com o propósito de verificar a condição técnica atual e avaliar o valor da embarcação.

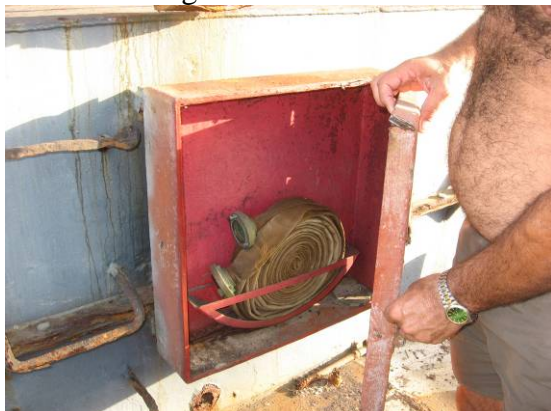
Caixa de mangueira de incêndio de ré

As bóias circulares e os extintores de incêndio se encontram a bordo, em quantidade e condição de conservação ruim.

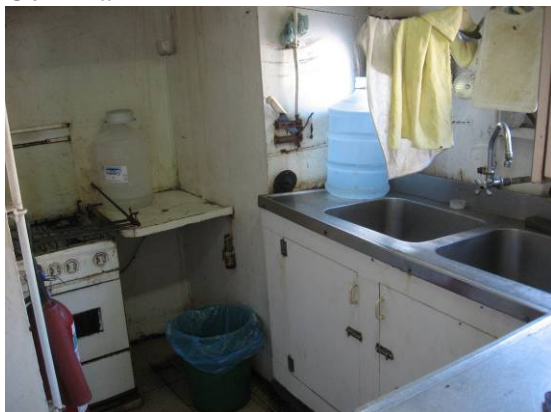
Cozinha

Os equipamentos de navegação, comunicação estavam em estado visual ruim, e as acomodações em estado regular de conservação.
